## TV-2 Tube Tester 의 사용법, 교정과 수리 (2020.04.24)

HL1FB (연세대 전기전자과 교수, [yonglee@yonsei.ac.kr](mailto:yonglee@yonsei.ac.kr), 공일공-7236-2872)

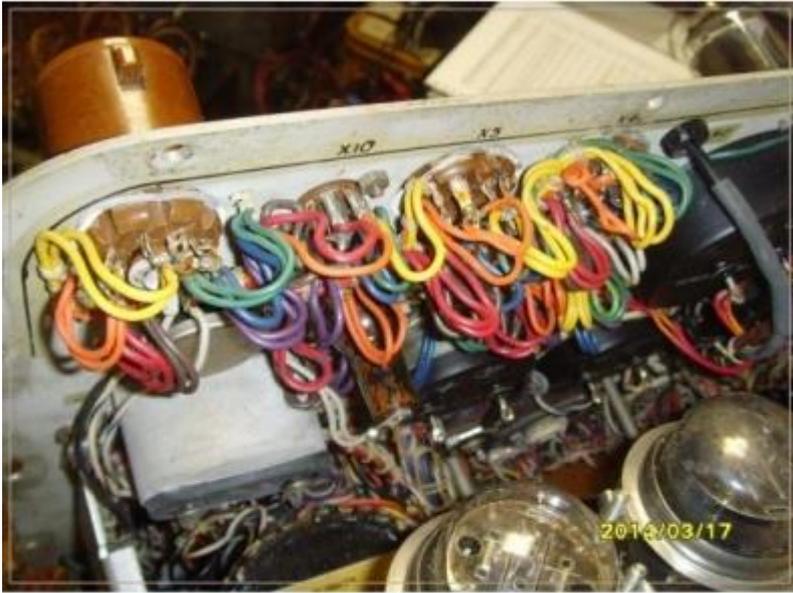
사진(상) : TV-2/U, TV-2A/U 인데 배선에 ferrite bead 가 없어서 발진 가능성이 있다.

여러번 TV-7 진공관 시험기에 대한 글을 썼는데 이번에는 TV-2 에 대한 사용법과 교정과 수리에 대한 글을 쓴다. TV-2 는 TV-7 보다 사용법이 복잡하나 좀 더 정밀하게 측정 할 수 있다. TV-2/U, TV-2A/U, TV-2B/U, TV-2C/U 의 4 가지 모델이 있는데 TV-2/U 와 A 모델에는 소켓배선에 ferrite bead 가 없으나 (사진 상) B 와 C 모델에는 모든 소켓배선에 ferrite bead 가 있어서 (사진중) 높은 Gm( 증폭율 , transconductance) 의 진공관 측정 시 기생발진(parastic oscillation) 이 일어 나는 것을 방지 한다. 이 ferrite bead 는 고주파초크 역할을 해서 기생발진을 방지 한다. 기생발진시에는 메타의 측정치가 불안정하게 움직인다. TV-2 를 구입을 하려면 B 나 C 모델을 권한다.

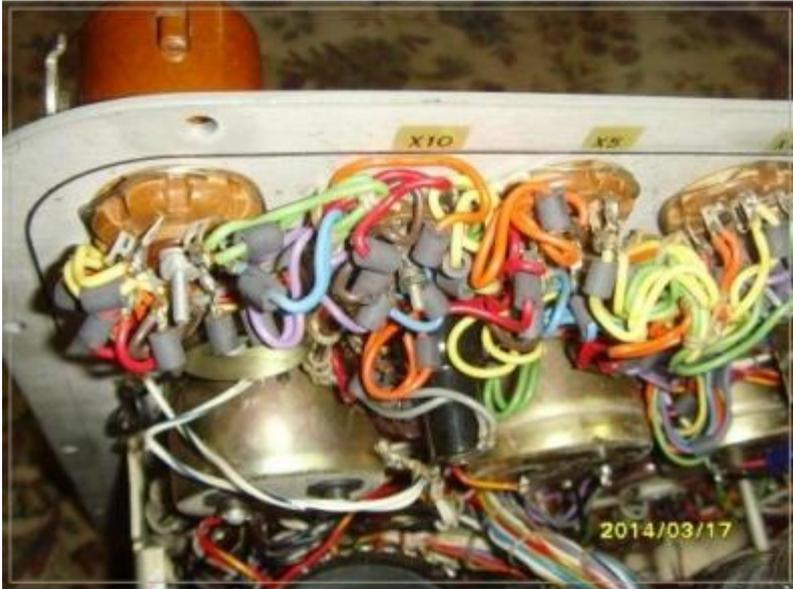
사진(중) : TV-2B/U, TV-2C/U 는 배선에 ferrite bead 가 입혀져 있다.

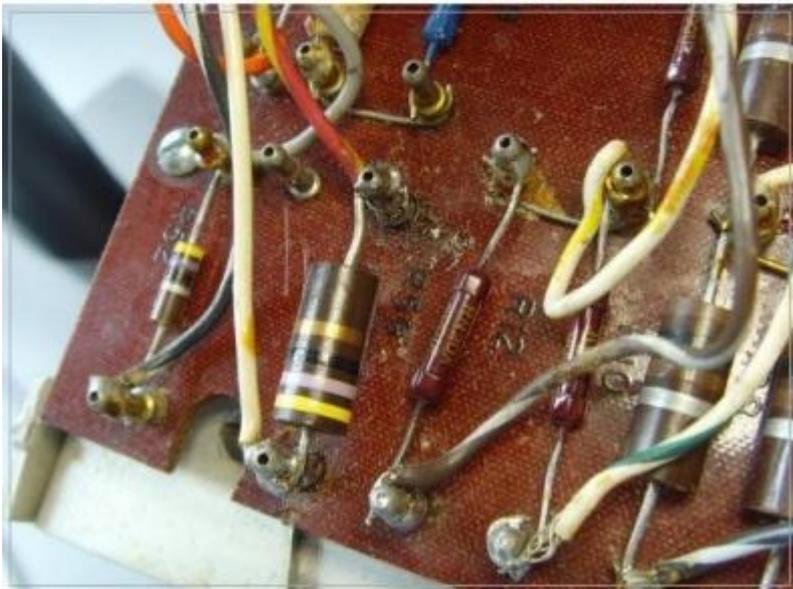
(1) PLATE 회로에는 47 옴 저항(R59, 사진 3 의 왼쪽에서 두번째 )이 있는데 이 저항은 휴즈와 비슷한 역할을 한다. 전극이 SHORT 가 된 진공관을 시험하거나 손잡이를 잘못 위치시키거나 했을 때 과전류가 흘러서 타버리거나 걸은 멀쩡해도 저항값이 2-3 배 커진 경우가 많다. 메탈 저항으로 교체한다. 최근에 수리한 장비에서는 걸은 멀쩡한데 150 옴 정도로 커져서 plate 전류가 많이 흐르는 5U4 같은 진공관 측정치에 10% 이상의 측정오차를 발생 시켰다.

사진(하) : 왼쪽 두번째 47 옴 저항이 잘 타는데 교환 되었다.
